CITTA' DI CARBONIA

II COMMISSIONE CONSILIARE

ILLUMINAZIONE

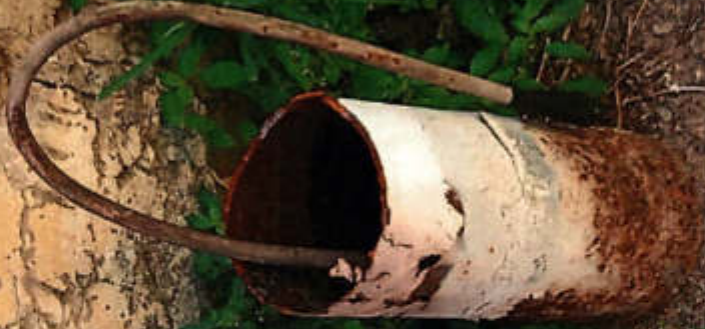
- 1) Via S. Giuliano
un polo è stato abbattuto e come si vede non
solo non è stato rifatto ma insistono dei
cavi con un cavo in plastica e nostro parere
non in sicurezza - FOTO N° 1. Il poli. nelle
vie nuove presentano alla base il collettore
di protezione in cemento frantumato e
uno stato avanzato di corrosione FOTO N° 2
- 2) Vico Portoferrato Baenobin
Rimovendo sotto il collettore di protezione

Stipulato. FOTO N° 3. VIA RAPPANO FOTO
Si evidenzia che l'allegato del capitolato
tecnico prevede che la società affidataria
sia responsabile nei controlli, negli interventi
di manutenzione e ripristino, alle voci
4.3.8.3 e 4.3.8.4 del capitolato
tecnico
